## Ultraschall-Fotos: Pathologie

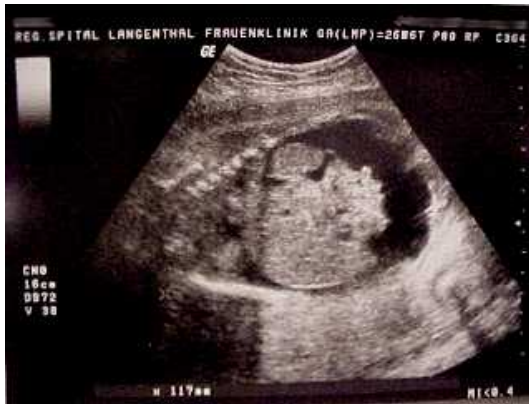
Quer/Schrägschnitt durch den Rumpf des Kindes: Flüssigkeitsansammlung in der Bauchhöhle (medizinisch: Ascites) imponiert rechts auf dem Bild als dunkler Bereich, in der Mitte Darmschlingen und Leber, links Brustkorb.

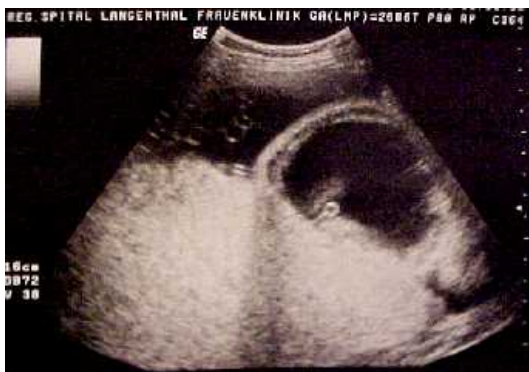
Erneut ein Foto von Ascites im Querschnitt durch die Bauchhöhle. Das kleine Ringli in der Mitte ist die Nabelvene (Nabel-Ader). Weisser Bereich unten/links ist Mutterkuchen, der auch krankhaft verändert ist (deutlich verdickt).

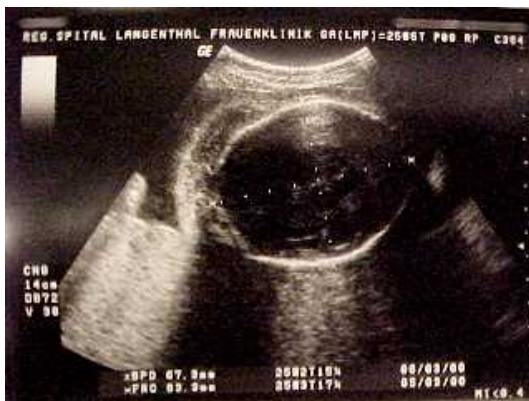
Messung von Köpfchen, das etwas kleiner als sonst in dieser Schwangerschaftswoche ist. Um die Knochen sieht man deutlich verbreiterte Haut (links auf dem Bild) aufgrund einer Flüssigkeitsansammlung, die zur Hautschwellung führt (medizinisch: Oedeme).

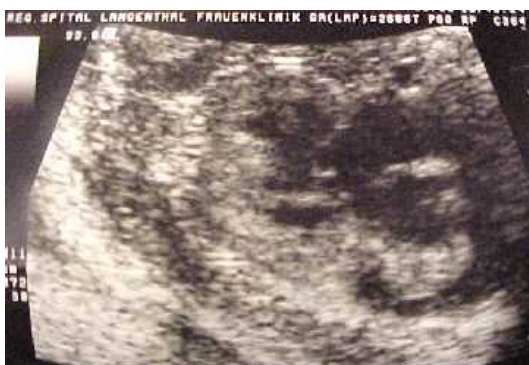
Herz mit Trennwand-Missbildung, das an Kleeblatt erinnert. Man sieht kein Vierkammerblick mehr.

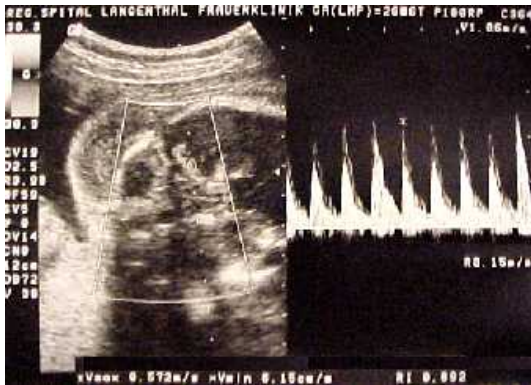
Doppler der Gehirngefäße.  
Messung von Geschwindigkeiten des Blutflusses, die hier erhöht sind sowie Bestimmung des RIs.
